第2章 年間約10万トン規模でのCO₂分離・回収設備

2.1 D1-1 基地（供給設備）の保全点検

2.2 日常保全および定期保全 (SDM^{※1}) ; D1-2/D0 基地

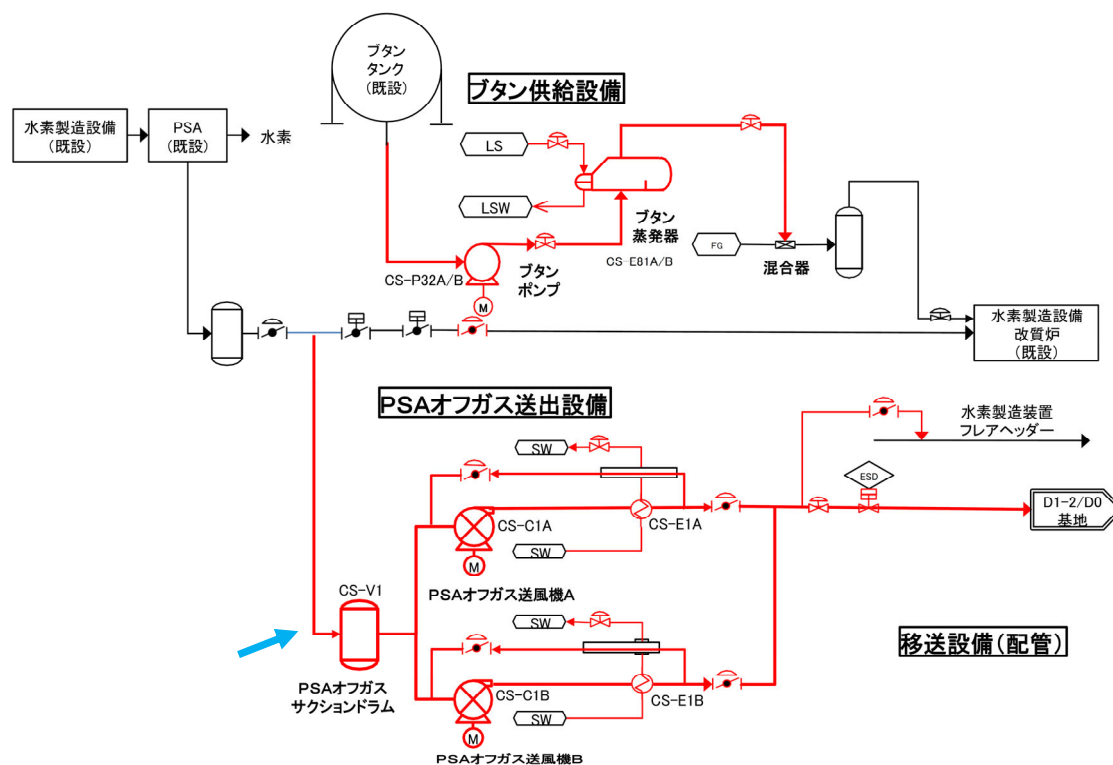
図 2.1-1 D1-1 基地の設備構成図（赤表示箇所）

D1-1 基地のCO₂含有ガス供給設備とその関連設備については、2019年11月のCO₂含有ガス供給終了後も、今後の利活用に向けて、継続して設備機能の維持管理に必要な点検保全を行っている。以下に、2021年度の点検保全業務の結果について記述する。

PSA オフガスには CO_2 が含まれており、凝縮水が発生した場合、炭酸腐食が発生する可能性がある。そこで、凝縮水が生成、滞留する可能性が最も高いと考えられるオフガス配管ライン底部(図 2.1-1 青矢印部)を対象として JIS Z 3104-1995 に基づく放射線透過検査を実施し、CCS 設備保存期間中における PSA オフガス配管の健全性を検証した。

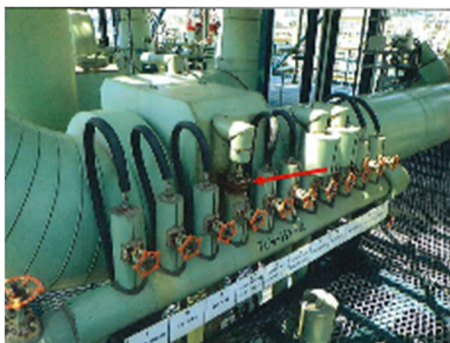
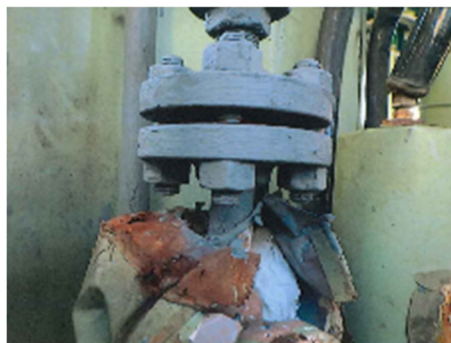
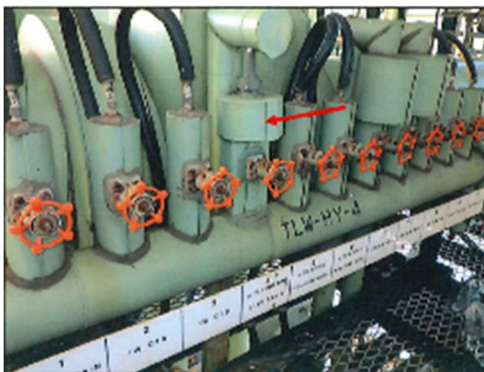
図 2.1-2 スチームマニホールドフランジ漏れ補修

PSA オフガスサクシヨンドラム (CS-V1 ; 図 2.1-1) のヒーティングコイルへのスチーム供給ライン接続フランジ (スチームマニホールドフランジ) の減肉を確認したため、フランジ取替を行った。組付け後、耐圧試験および気密試験を実施し、洩れがないことを確認した。(図 2.1-2)

フランジ取替前

フランジ取替後

保温復旧完了後

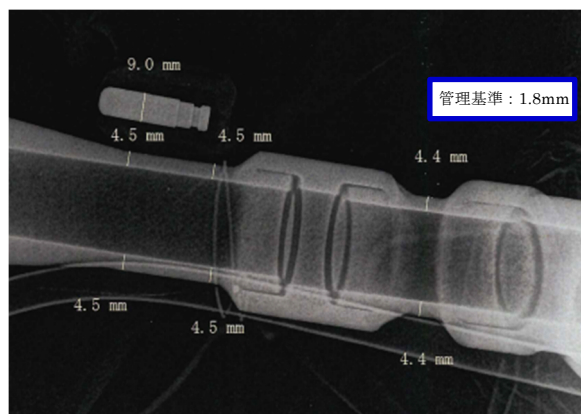
図 2.1-4(1) CCS 設備配管検査；放射線透過試験 (RT) 結果①

図 2.1-4(1)および図 2.1-4(2)に結果の一部を示す。放射線透過検査の結果、最小肉厚は 4.3 mm であった(図 2.1-4(2))。元厚は 4.5 mm であり、減肉速度は 0.03 mm/年であることから著しい減肉は発生しておらず、取替管理基準肉厚の 1.8 mm に対して十分な安全性が確保できていることを確認した。

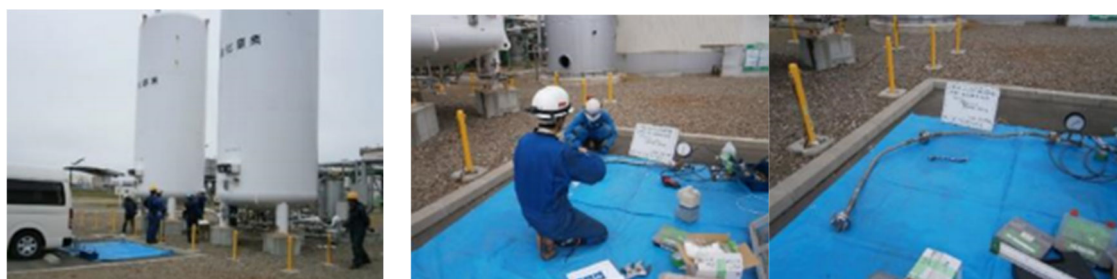
図 2.2-1 窒素製造設備検査

窒素製造設備検査の実施状況を図2.2-1に示す。

窒素製造設備検査

法に基づくフレキシブルチューブ耐圧試験

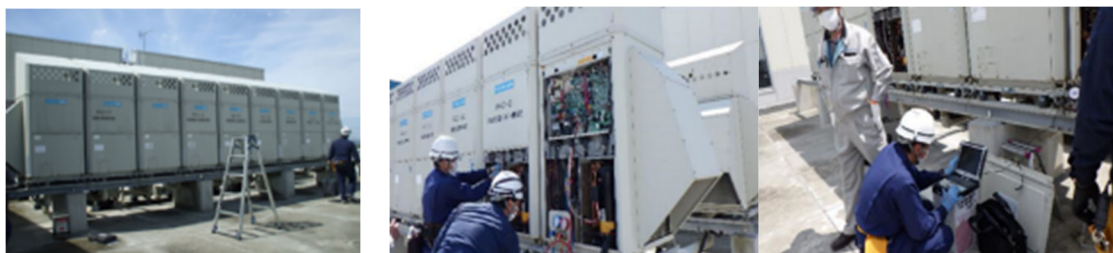
図 2.2-2 管理棟空調室外機の法定点検

管理棟空調室外機の法定点検を実施し管理表を作成した。実施状況を図2.2-2に示す。

室外機外観点検風景

フロンガス圧力測定・漏洩の有無確認

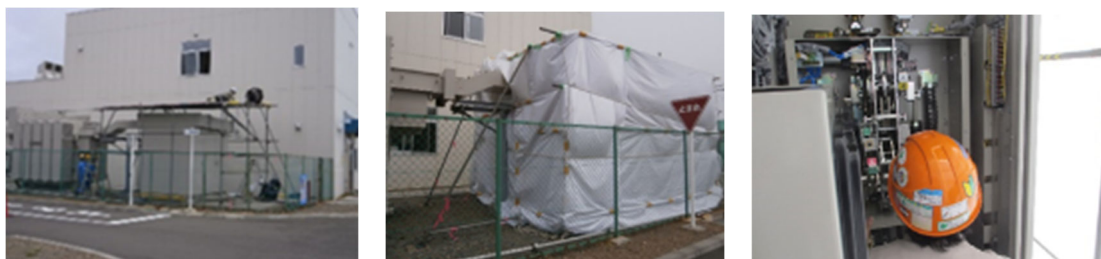
図 2.2-3(1) 高圧電気設備検査

屋外機器 (C-GIS) 点検のための雨養生

C-GIS 点検

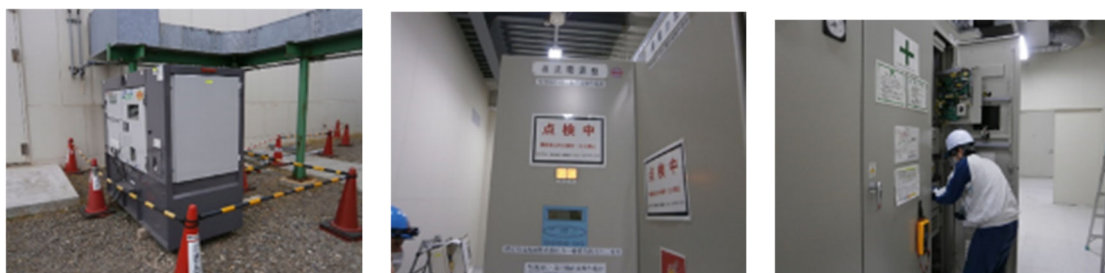
図 2.2-3(2) 発電設備検査

仮設発電機設置

直流電源装置・無停電電源装置点検

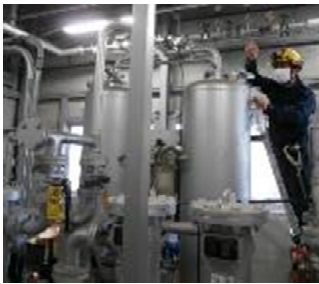
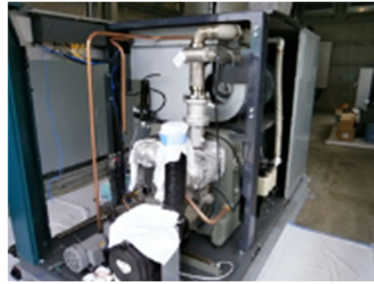
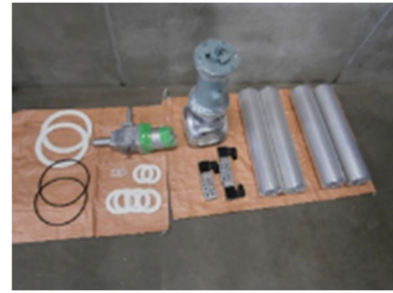
図 2.2-3(4) 計装空気圧縮機

計装空気ドライヤー点検

計装空気圧縮機整備

計装空気圧縮機整備部品

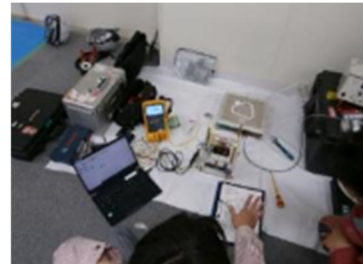
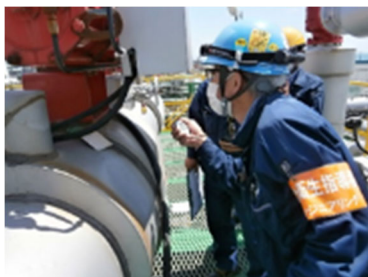
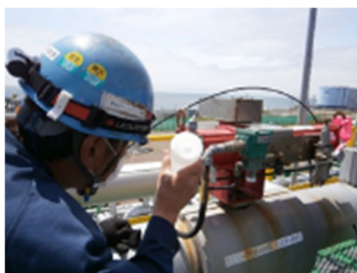
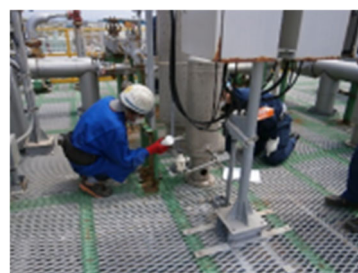
図 2.2-3(7) 遮断弁の定期点検

検査ツールによる診断実施

全開・全閉作動時間の確認

計装空気配管漏洩確認

空気ホルダー回り漏洩確認

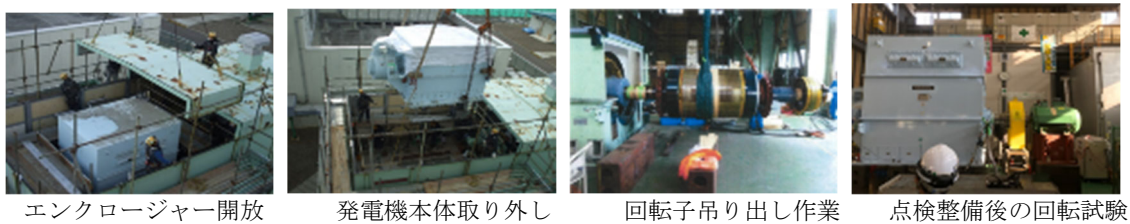
図 2.2-3(11) 発電機の定期点検検査

エンクロージャー開放 発電機本体取り外し 回転子吊り出し作業 点検整備後の回転試験

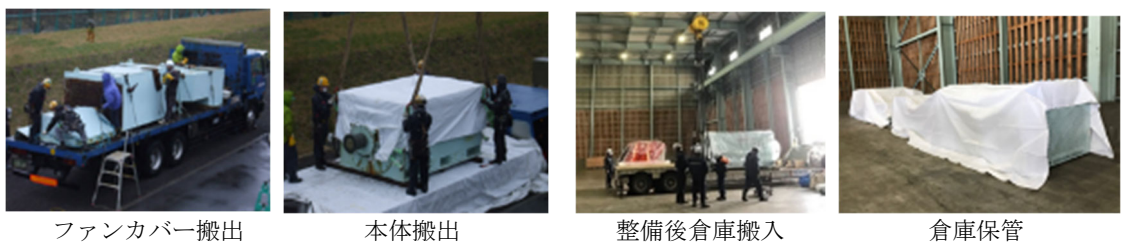
図 2.2-3(12) 高圧電動機の定期点検検査

ファンカバー搬出 本体搬出 整備後倉庫搬入 倉庫保管

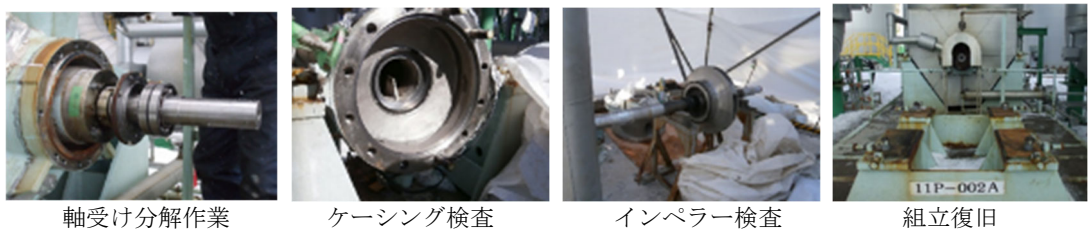
図 2.2-3(13) 分離・回収設備のポンプ点検整備

軸受け分解作業 ケーシング検査 インペラー検査 組立復旧

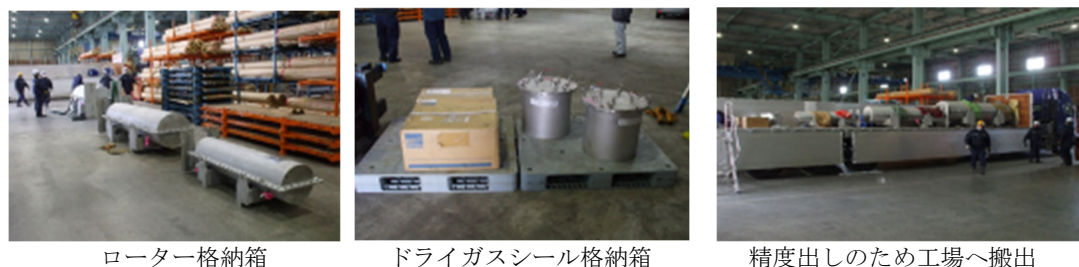
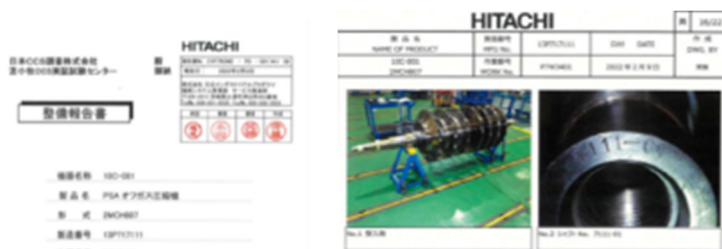
図 2.2-3(14) 圧縮機インペラ・シャフトの精度出し(搬出・搬入)

ローター格納箱 ドライガスシール格納箱 精度出しのため工場へ搬出

精度出し整備報告書(抜粋)

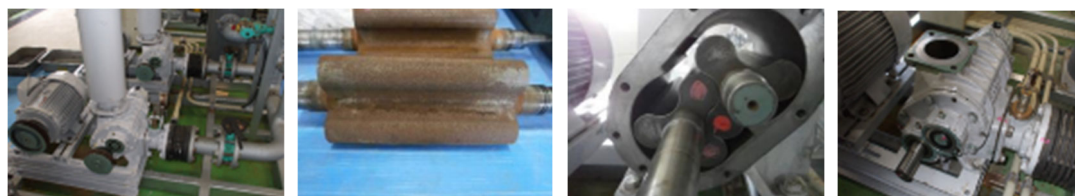
図2.2-4(1) 32F-701A/B(純水設備混合ブロアー) 分解点検整備

整備前ブロアー 錆びたルーツ 整備後ルーツ組込み ルーツ組込み完了

に対する工事指図書【2.2.3項(1)】を発行して対応した。一例として、32F-701A/B
 (純水設備混合ブロアー) 分解点検整備、31P-002(処理水排水ポンプ) 固着ターニング
 不良分解点検整備、計装空気配管ワンタッチ継手補修、サイドフィルター自動弁作動不具
 合点検補修の実施状況を図2.2-4(1)~(4)に示す。

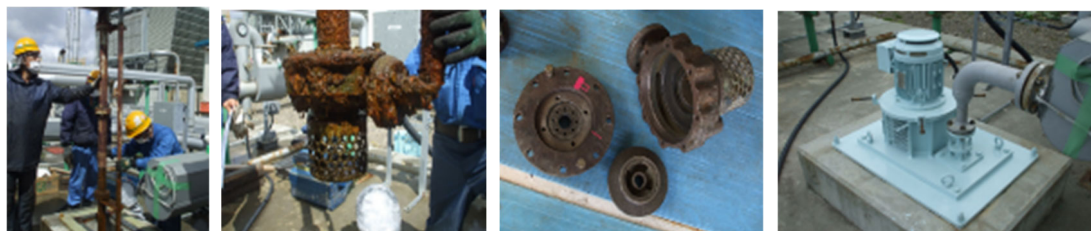
図2.2-4(2) 31P-002(処理水排水ポンプ) 固着ターニング不良分解点検整備

縦型ポンプ取り外し 整備前 整備後 組付け完了

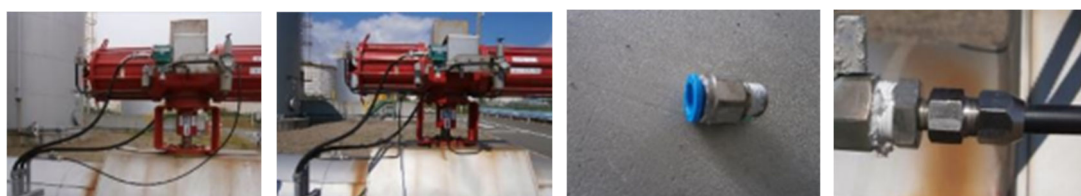
図2.2-4(3) 計装空気配管ワンタッチ継手補修

導管交換前 導管交換後 プラスチック製継手 金属製継手

調節弁や遮断弁の計装空気導管と継手がポリエチレン等のプラスチック製であり経年劣

化により破損し計装空気漏れや作動不良の原因となり得るため、銅製の被覆導管と金属製継手に交換した。

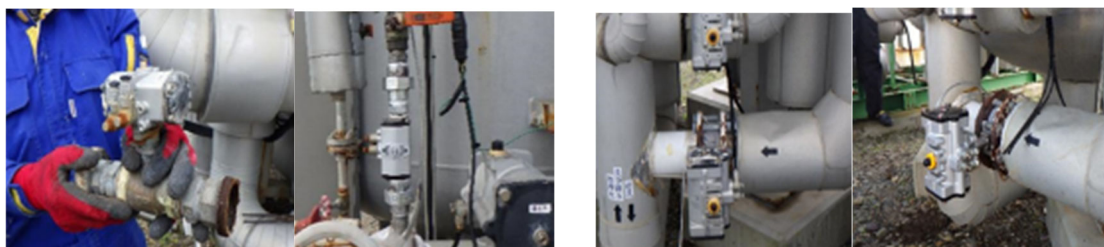
図2.2-4(4) サイドフィルター自動弁作動不具合点検補修

交換前 交換後 交換前 交換後

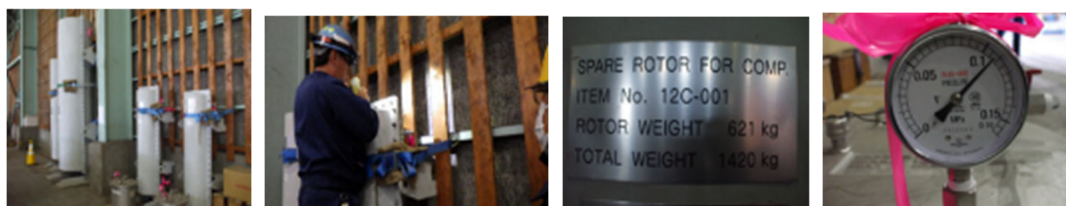
図 2.2-5 圧縮機ローターメタルコンテナと精度出し

メタルコンテナ コンテナの漏洩確認 銘板 保圧管理圧力計

- 1) 自家発タービンおよび発電機は月 1 回の頻度でターニングを実施した。
ただし、発電機本体は工場へ 2 箇月間持出し分解点検整備を実施後に据付けを行った。
- 2) ポンプ類は手回しターニングを行い、ブロアーやファンは短時間運転をそれぞれ 3 箇月に 1 回の頻度で実施した。高低圧ボイラー給水ポンプの各 1 台、およびアミン系のポンプ 8 台は、分解点検整備を実施した。
- 3) PSA コンプレッサー、CO₂ コンプレッサーのローターは取り外し、メタルコンテナに格納し、窒素封入による防錆と軸を縦置きとして、撓みを防止した。窒素封入圧力は定期的に確認し、規定圧を下回った場合は、増し入れを実施した。ローターの保管状況を図 2.2-5 に示す。
- 4) 潤滑油システムおよび増速機には、防錆油を添加し、定期的に防錆運転を実施した。

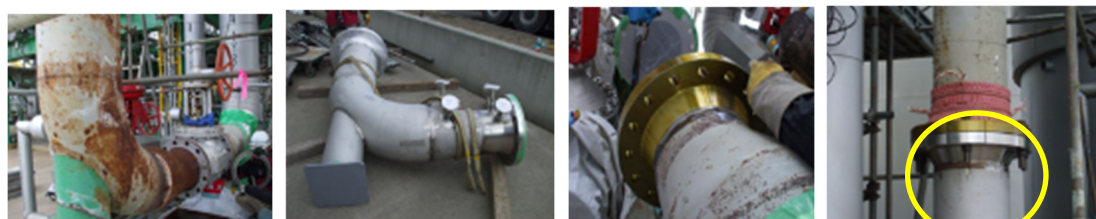
図 2.2-6(1) アミン腐食に伴う配管材質変更

CO₂分離・回収設備において、アミン溶液による腐食・減肉漏洩トラブルが発生したため、当該配管を炭素鋼から耐食性のあるステンレス鋼へ変更し、防食対策を図った(図 2.2-6(1))。

既設炭素鋼配管 交換後ステンレス鋼配管 新規フランジ設置 溶接施工部の焼鈍処理

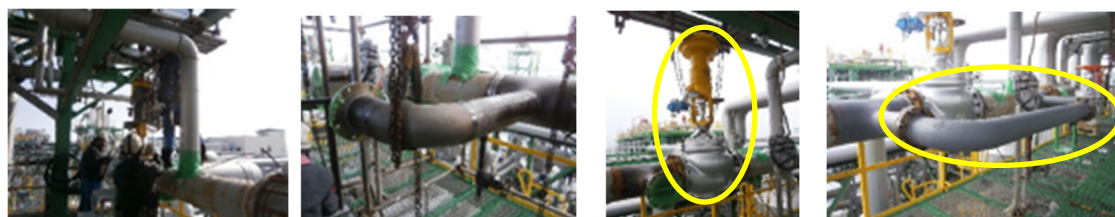
図 2.2-6(2) PSA 圧縮機機能改善/アンチサージ弁閉塞対策弁取り付け

低騒音弁の小径穴が鉄さび等のスケールにより閉塞するため、閉塞し難い内弁形状の調節弁に変更し、機能改善を図った(図 2.2-6(2)①)。

調節弁の閉塞時において対応可能なように、手動バイパス弁を設置した(図 2.2-6(2)②)。

既設弁取り外し 配管切込み ①新規アンチサージ弁 ②手動バイパス弁設置

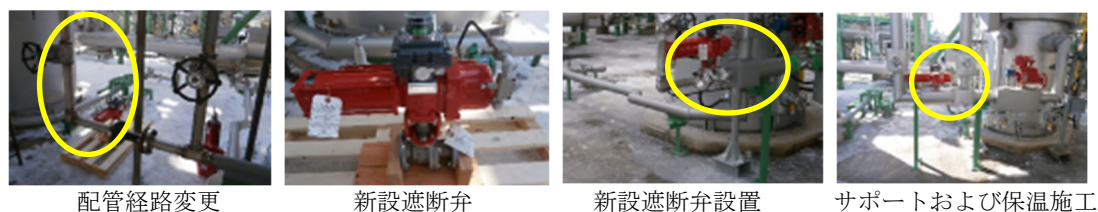
図 2.2-6(3) 気液分離槽液面制御改善

PSA 圧縮機の気液分離槽(10V-003)の排水は、入口の気液分離槽(10V-002)に戻しており、10V-002 滞留水の濃縮対策として 10V-003 の排水を排水設備の排水槽に直接排水するよう排水経路を変更し、吹抜け防止対策として遮断弁を設置した(図 2.2-6(3))。

配管経路変更 新設遮断弁 新設遮断弁設置 サポートおよび保温施工

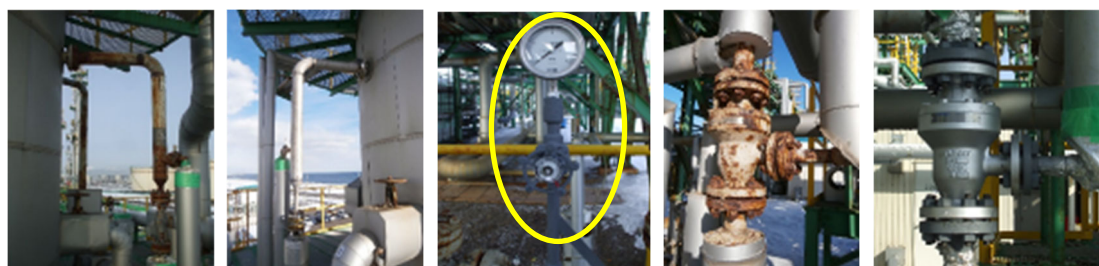
図 2.2-6(4) ボイラー設備機能改善 給水ポンプシステムの更新

脱気器入口配管をエロージョン浸食対応として炭素鋼からステンレス鋼へ材質変更、圧力計設置、および自動再循環弁の交換工事を実施した(図 2.2-6(4))。

脱気器入口配管材質変更 圧力計設置 更新前自動再循環弁 更新後

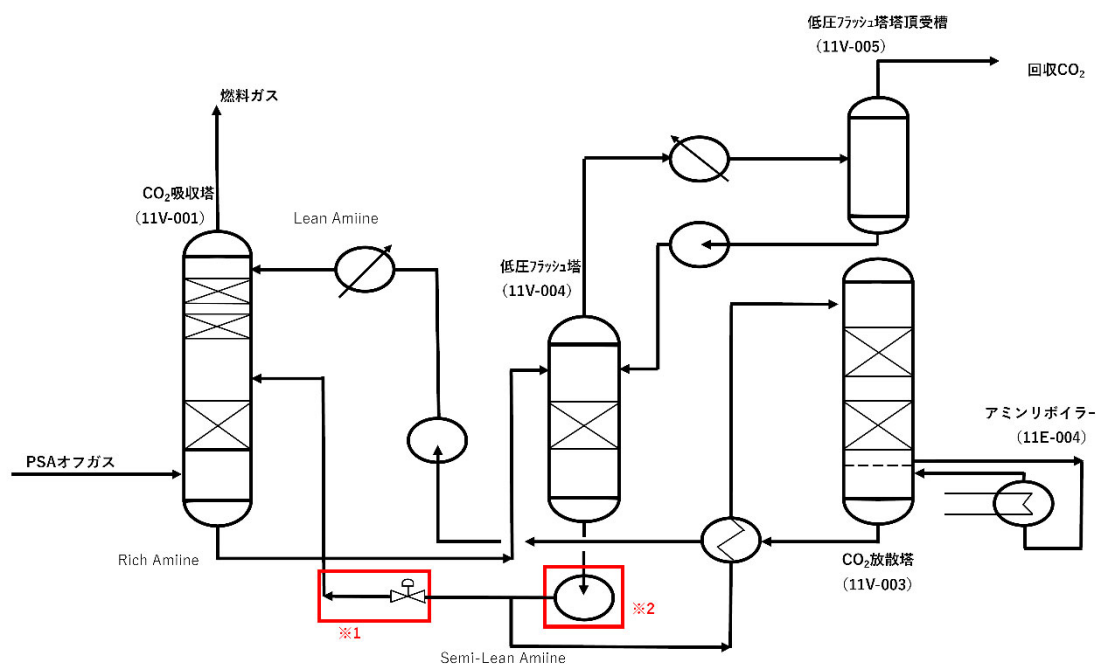
図 2.5-1 分離回収設備フロー図/材質変更箇所

当該設備については、2019年度～2020年度にCO₂吸収塔(11V-001)、CO₂放散塔(11V-003)、低圧フラッシュ塔(11V-004)、低圧フラッシュ塔塔頂受槽(11V-005)、アミンリボイラー(11E-004)の各塔槽機器および接続配管の内部を調査し、アミン漏洩箇所以外の健全性を確認した。また、セミリーンアミン配管の漏洩メカニズムを検討した。その結果、漏洩箇所およびその近傍において速い流れによって保護被膜(炭酸鉄)の生成・剥離が繰り返された状態から、エロージョン、コロージョンによる局所的な減肉が進行し開孔、漏洩に至ったと解析した。これを受け、2021年度は設備の耐腐食性を向上するため、漏洩が懸念される箇所として、「セミリーンアミン配管の調節弁(11FV-002)および下流配管(配管サイズ12B～16B)」(図2.5-1 ※1)と「セミリーンアミンポンプ(20P-002A/B)バイパス配管(配管サイズ3/4B)」(図2.5-1 ※2)を特定し、改善が必要な箇所については、配管類の材質を炭素鋼からステンレス鋼に変更する対策工事を実施した。なお、対策工事後は窒素封入による次期稼動時までの保管処置を施している。

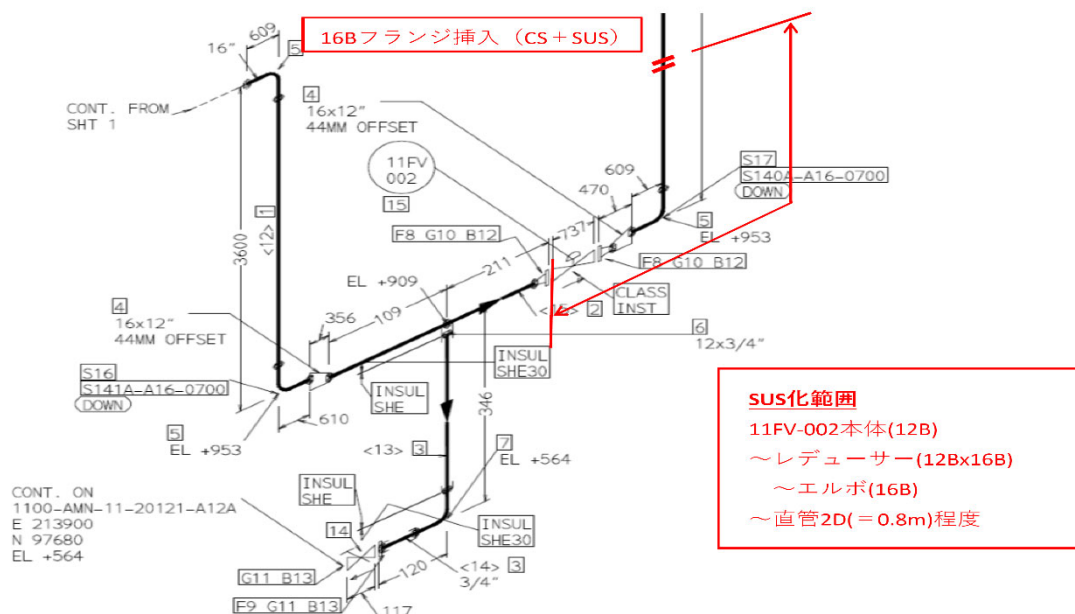
図 2.5-2 セミリーンアミン配管 16B 調節弁

アミン腐食懸念箇所の材質変更は、図 2.5-2 および 2.5-3 に示す範囲で行い、圧力用炭素鋼鋼管 (STPG 材) から配管用ステンレス鋼鋼管 (SUS304LTP) への改善対策を実施した(表 2.5-1)。

11FV-002 廻り材質変更範囲図 (図 12.1-1 ※1 拡大)

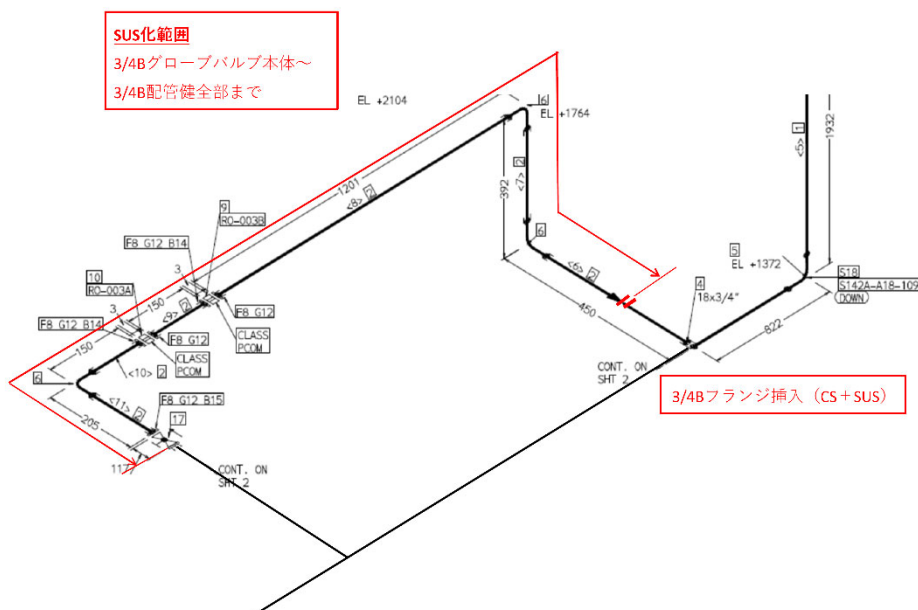
図 12.1-3 セミリーンアミンポンプ 20P-002A/B

バイパス配管 3/4B 材質変更範囲図 (図 12.1-1 ※2 拡大)

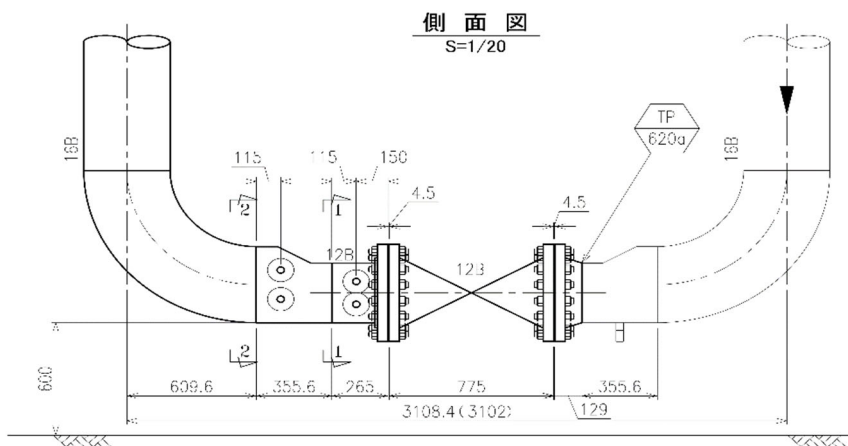
図 2.5-4 セミリーンアミン配管／テストプローブ取り付け位置図 (側面図)

腐食浸食についての現象データ収集に向け、流れが乱れる箇所を特定し、複数素材テストプローブによる実機試験のための取り付け用治具を設置した。試験位置については、セ

ミリーンアミン配管 11FV-002 の下流 12B フランジの溶接部付近と、更に下流の 16B 配管部 (図 2.5-4) とし、将来の実機運転のタイミングに合わせて素材ごとの腐食状況や腐食速度の分析検証を計画する。

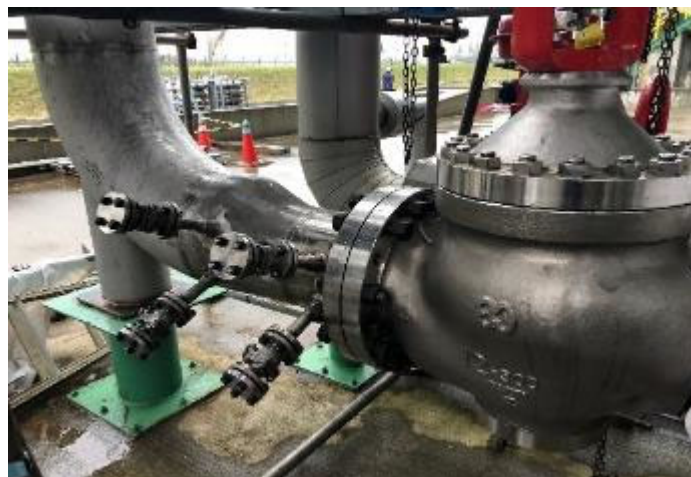
図 12.2-3 テストプローブ取り付け用治具の設置状況

テストプローブの取り付け用治具は、セミリーンアミン配管 11FV-002 の下流 12B フランジの溶接部付近と 16B 配管部 (図 2.5-6) に各 2 箇所 (計 4 箇所) とし、稼動中でもテストプローブの取り外し作業が可能な背面スペースを確保した。
