## 苫小牧におけるCCUS大規模実証試験(2024年度) 日本CCS調査(株)

## 第4章 貯留したCO2のモニタリング

#### 4.1 観測井を利用したモニタリング

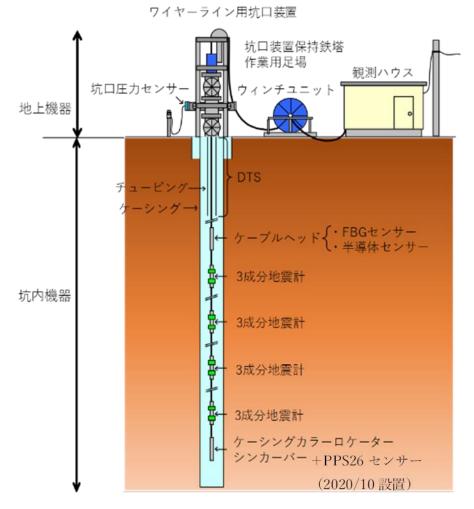
図 4.1-2 観測システム概念図

坑内には、坑口に近い方から FBG(Fiber Bragg Grating)センサーとシリコン半導体圧力センサー(以下、「シリコン圧力センサー」と称する。)を内部に組み込んだケーブルへッド、地震計 (DS-150)、CCL\*1)(Casing Collar Locater)、温度・圧力センサー(PPS26\*2))、最下部にシンカーバー(重錘)を ITC\*3)(Interconnect Tool Cable)で接続した多連編成で設置している。また、各観測井の近傍の地表付近(埋設深度 50 cm 程度)に地震計(以下、「リファレンス地震計」と称する。)を設置している。表 4.1-2 に坑内機器の設置深度を示す。なお、OB-2 については 2024 年 9 月 15 日に実施した坑内機器回収作業中にアーマードケーブル破断し、圧力・温度・微小振動計測機器が坑内へ落下するトラブルが発生し、その後の坑内調査による結果を踏まえて、2025 年 1 月 26 日に坑内機器を再設置した深度、

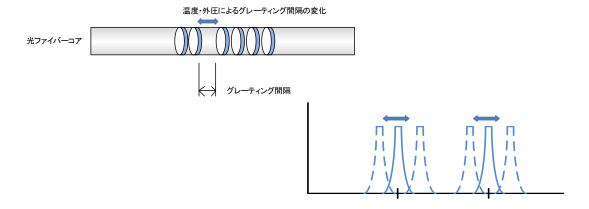
図 4.1-5 FBG の測定原理

FBG(Fiber Bragg Grating;光ファイバ回折格子)では、図 4.1-5 に示すようにシングルモード光ファイバ線内に刻まれた複数の回折格子(グレーティング)に地上機から発したレーザー光を入射し、特定の波長(ブラッグ波長)を持ったレーザー反射光を地上で観測する。温度、圧力が変化すると回折格子の間隔が伸縮して反射光の波長が変化する。このため、センサー部において、波長の変化量から温度、圧力の変化を計測する。FBG センサーは光ファイバ線と圧力変換部から構成され、電子回路が存在しないため、電磁波や落雷等の影響を受けにくく故障率が低い。表 4.1-4 に本観測で使用している FBG センサーと FBG 地上機の仕様を示す。FBG センサーと FBG 地上機の外観を図 4.1-6 に示す。

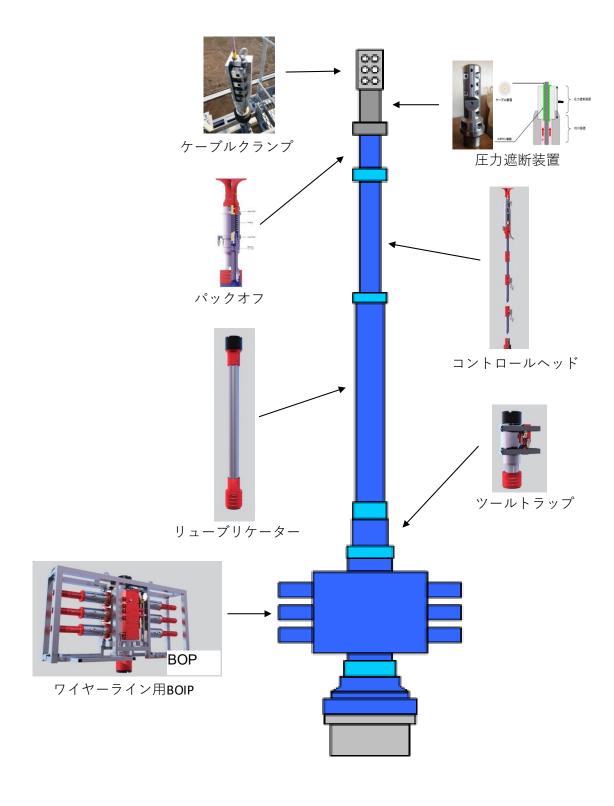
図 4.1-14 ワイヤーライン用坑口装置の模式図と構成機材の写真

表 4.1-11 にワイヤーライン用坑口装置を構成する機材の機能と用途を示す。図 4.1-14 に ワイヤーライン用坑口装置の模式図を示す。強風や地震などによるワイヤーライン用坑口 装置の損傷や倒壊を防止するため、各坑井元には図 4.1-15 に示すような保持鉄塔と作業時 の足場を設置している。

構成機材	機能および用途						
ケーブルクランプ	坑内観測機器を吊り下げた状態のアーマードケーブルをワイヤー						
	ライン用坑口装置の最上部で固定する。						
圧力遮断装置	アーマードケーブルの外径よりわずかに広い内径のチューブ内に						
	アーマードケーブルを通し、チューブ内面とアーマードケーブル						
	外装の隙間にエポキシ樹脂*5)を充填することにより、坑井内から						
	の流体漏洩を防止する。						
パック・オフ	アーマードケーブルをゴム製のパッキンで包み、油圧によりパッ						
	キンを圧縮することでアーマードケーブルとパッキン間の隙間を						
	シールする。						
コントロールヘッド	コントロールヘッド内にグリスを循環することにより、アーマー						
	ドケーブルの外装とコントロールヘッドの隙間をシールし、坑内						
	流体の漏洩を防止する。坑内圧力が上昇している坑井でワイヤー						
	ライン作業を実施する場合に圧力遮断装置の役割を果たす。						
	※OB-2 では坑内圧力の上昇が限定的であるため設置しない。						
リューブリケータ	坑内機器回収時に一時的に坑内ツールを収納する格納スペースの						
(ライザーパイプ)	役割を果たす。						
	※OB-2 には設置しない。						
ツール・トラップ	坑内より引き上げられる坑内機器が通過したことを知らせ、アー						
	マードケーブルを過剰に巻き上げることによるケーブルの切断事						
	故を防ぐ。						
	※OB-2 には設置しない。						
ワイヤーライン用 BOP	坑内にアーマードケーブルが挿入されている状態で一時的に坑内						
(Blow Out Preventer)	圧力を遮断する。						
	インナーシールにマルチライン・ラム・シールを用いることによ						
	り、坑内圧力を遮断した状態でケーブルを移動させることができ						
	る。						
	※OB-1 と OB-3 では 3 連式、OB-2 では 2 連式を使用

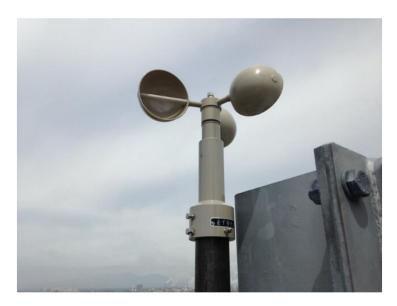
図 4.1-17 坑口装置保持鉄塔に設置した風速計

風による坑口装置保持鉄塔の振動が地震計観測データに与える影響を把握することを目的として、2016年6月に、各坑口装置保持鉄塔に風速計を設置した。図 4.1-17 に坑口装置保持鉄塔に設置した風速計の様子を示す。表 4.1-13 に風速計の仕様を示す。

風速計の観測データは、温度・圧力データと同じ形式で観測ハウス内に設置されている データ収録装置において集約し当センターのデータ保管ストレージに送信する。

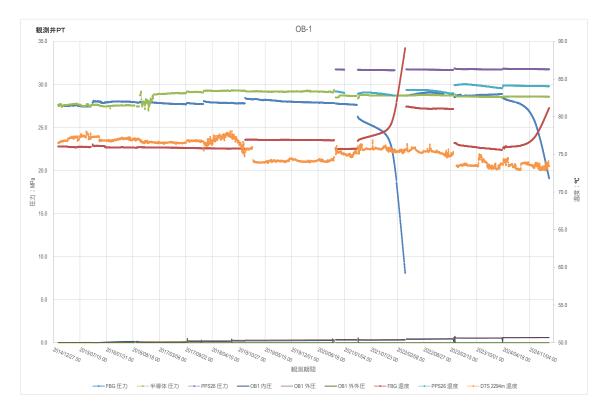
図 4.1-27 OB-1 温度・圧力モニタリング結果

2024年9月の坑内機器回収時にアーマードケーブル破断し、圧力・温度・微小振動計 測機器が坑内へ落下するトラブルが発生し、2025年1月の観測再開までの期間で欠測が 生じていた。

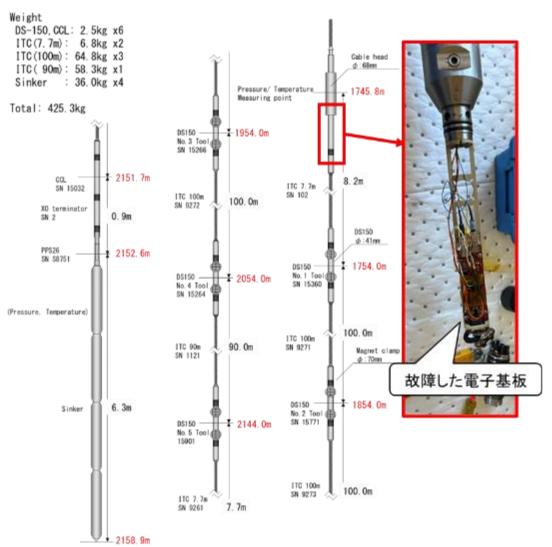
図 4.1-30 OB-3 坑内観測機器編成図と故障した電子基板の位置

OB-3の微小振動・自然地震計について、2024年7月4日3:34頃より採取データの異常が発生した。遠隔操作にて状況確認をしたところ、坑内ツールとの通信が取れなくなっており、再起動などを繰り返しても復旧しなかった。2024年9月のメンテナンス作業で回収したケーブルヘッド内にある電子基板(図4.1-30参照)を交換したところ、坑内ツールとの通信が可能となった。また、テストケーブルを使用してケーブルヘッドを介さずに坑内ツールと通信したところ、坑内ツールは問題なく動作していた。そのため、坑内ツールとの通信不良の原因はこの電子基板であると判定した。ケーブルヘッドには外傷は見られなかったことから電子基板の経年劣化による故障と推定し、電子基板の交換で対応した。その後、ケーブルヘッドと坑内ツールを接続しての動作試験を行い、動作に問題がないことを確認した。この不具合による微小振動・自然地震の欠測期間は71日であった。

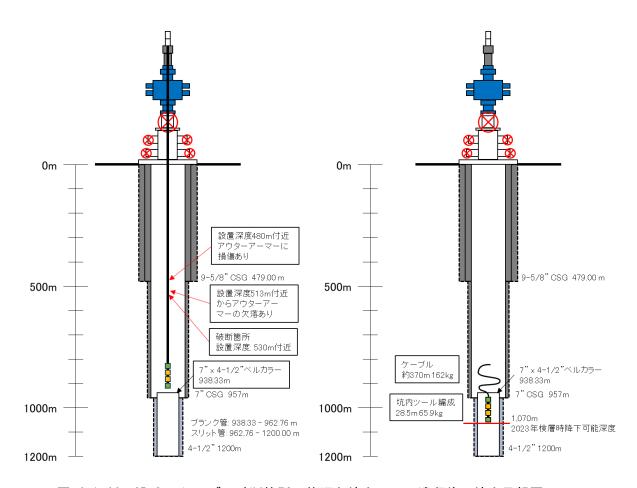
図 4.1-44 OB-2 のケーブル破断箇所の状況と坑内ツール遺留後の坑内予想図

ケーブル破断箇所の観測時の坑内深度と破断後の坑内状況について図 4.1-44 に示す。遺留した坑内ツールの回収については、OB-2 の坑口設備内径が 4"程度 (4-1/16"(103.2 mm)) に対し遺留ツールが 7" CSG 内にあるため、4"を通過するツールで 7" CSG 内の遺留ツールを回収するツールがないことや、調査に使用するツールが遺留ツールに絡まって、より回収が困難になるリスクが高いこと、坑内から排水される坑内流体の処理が困難であるため、検討の結果、すぐに遺留ツールの回収を行わず浅部に坑内観測機器を設置し観測再開することとした。

OB-2 の坑内観測機器メンテナンスのため、坑内からのツール回収作業を実施していた際に CCL 深度約 400 m の箇所にてアーマードケーブルが破断し、坑内ツール編成(28.5 m)とアーマードケーブル約 370 m が坑内へと脱落した。

近のアーマードケーブルには何らかの異常があると推定された。そのため、9月の機器回収時には、アーマードケーブルの異常が予想される部分が地上に出てくる CCL 深度約 400 mの回収時は特に注意して作業していたところ、アーマードケーブル外装のワイヤー部の損傷を発見した。外装のワイヤー部はラインワイパー下部およびワイヤーラインバルブ下部で「※鳥かご(図 4.1-43 参照)」になっていたため、ラインワイパーおよびワイヤーラインバルブを取り外し、鳥かごを解消する作業を実施したが、ワイヤーラインバルブを取り外す作業中にワイヤーラインバルブの 1.8 m 下部で破断し(振動などの影響と考えられる)、ケーブルおよび坑内ツールが脱落した。

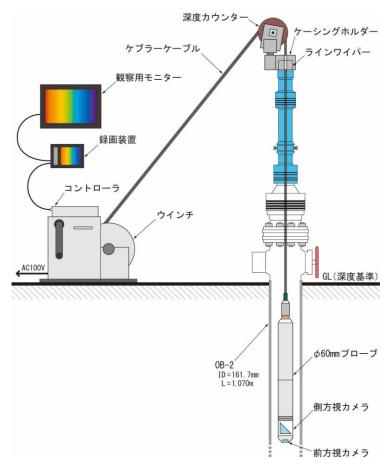
図 4.1-45 坑内カメラ調査作業模式図

坑内調査は、ケーブル破断箇所の観測時の深度より浅い深度までとし、その区間内にケーブルなどの遺留物がないか調査した。その結果、深度 500 m までの坑内に観測機器の設置に妨げになるような遺留物はないことが確認できた。ただし、坑口のマスターバルブ周辺にケーブルの素線が切れたものであるワイヤー片が残留(図 4.1-46 参照)していたため、観測再開前にこれらの残留物を取り除くこととした。

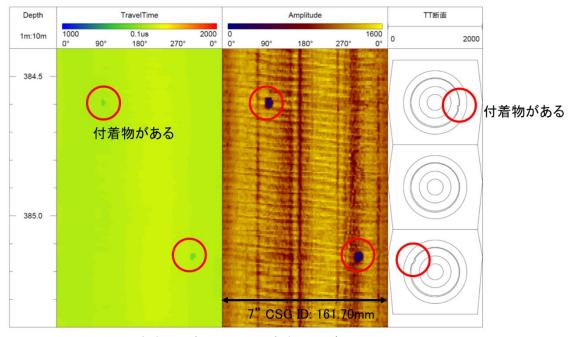
図 4.1-51 ケーシング付着物の計測例

図 4.1-51 に付着物の観察例と図 4.1-52 に残留したケーブル素線の観察例を示す。図にはトラベルタイムから算出した断面図も示す。付着物があると考えられる箇所については、トラベルタイムが早く(管壁までの距離が近い)、アンプリチュードの値が低下していることから、ケーシングの表面に何らかの物質が付着していると判断した。ケーブル素線については、曲がりのついた 0.15 m 程度の影が BHTV でとらえられており、地上で回収したケーブル素線片に類似していることから、ケーブル破断の際に落下したケーブルの素線片が坑内に落下し、ケーシングカラー(継ぎ目)付近に引っかかっていると推測される。

分解能:深度5 mm, 円周方向288分割 (= 0.56 mm)

OB-2 の管内調査の結果、小さな付着物や落下したケーブルの素線片と考えられるものが観察されたものの、遺留ツール・ケーブル素線片の浅部での残留、ケーシングそのものの腐食や開孔などの異常などは認められなかった。

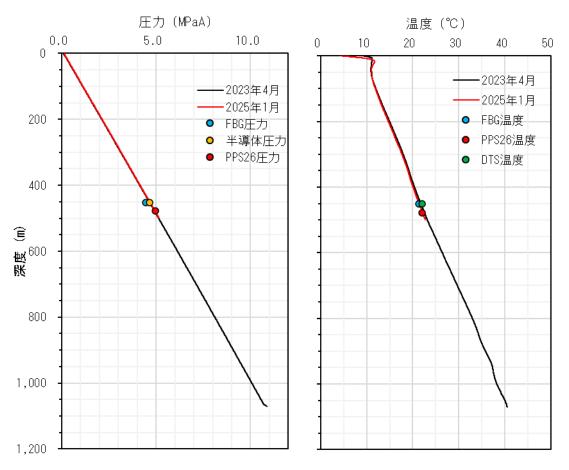
図 4.1-53 OB-2 PT 検層結果

ただし、温度値に関しては深度 100 m 以深で 2023 年の計測値より  $0.2\sim0.4$   $^{\circ}$   $0.2\sim0.4$   $0.2\sim0.4$  0

PPS26、半導体圧力値については観測再開前後で観測値のずれが発生しておらず、圧力の補正値が妥当な値であることがわかる。FBG 圧力については図 4.1-53 から検層データと 0.2 MPa 程度の差が発生しているが、機器毎に発生する計測値の誤差の問題であると考えられる。温度値に関しても、概ね観測中断前の値とほぼ同等の値となっており、温度の補正値も妥当な値であることがわかる。また、シフト値に基づく勾配値は、2023 年 4 月の検層データから想定される勾配の範囲内(表 4.1-19)にあることからも、今回の補正は妥当であると判断している。

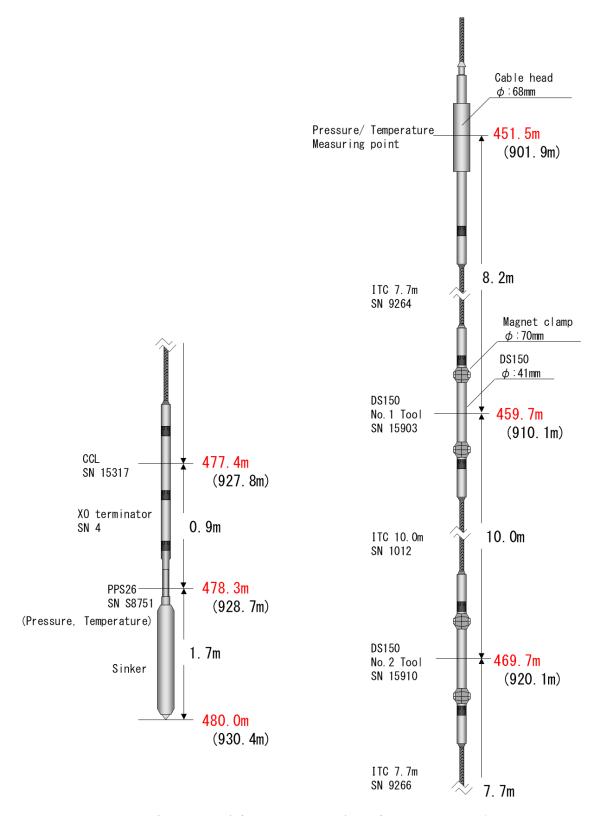
図 4.1-54 OB-2 坑内観測機器編成図と設置深度

OB-2 に再設置した坑内観測機器の編成図とその設置深度を図 4.1-54 に示す。前述の 坑内調査によって深度 500 m 以浅で遺留物の存在が無く、ケーシングなどに損傷も認め られなかったことから、坑内観測機器を OB-2 坑内に設置し観測再開することとした。 設置深度は、複数の圧力温度センサーの計測条件をそろえるため、二重管内 (95/8° CSG 設置深度 479.00 m) に収まるようにした。 したがって、坑内ツール先端深度は深度 480.0 m とした。

※設置深度について、赤字: 2025年1月以降、黒字: 2024年9月以前

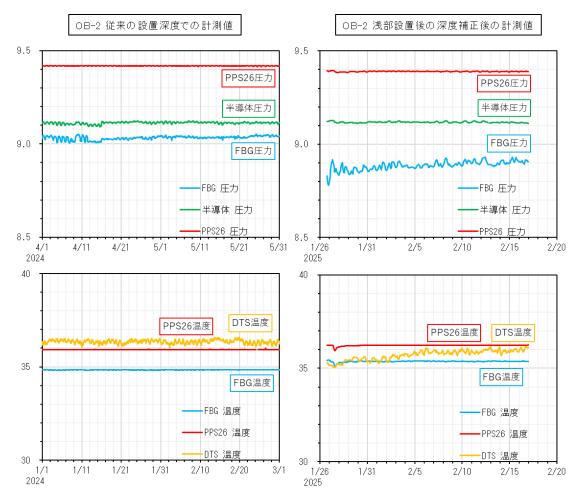
図 4.1-55 OB-2 従来深度の観測値と浅部観測再開後の深度補正した観測値の比較

補正したデータを使用した欠測期間前後の計測値のグラフを図 4.1-55 に示す。また、補 正前後のデータの比較を表 4.1-18 に示す。

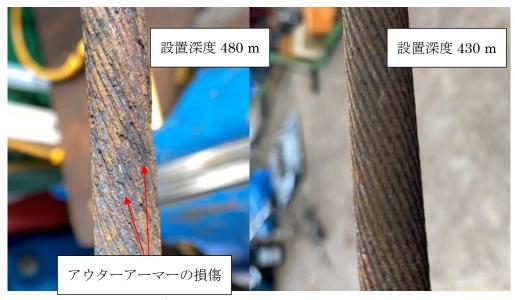
図 4.1-56 回収したケーブルの状態比較(左:設置深度約 480 m、右:設置深度約 430 m)

地上に回収したケーブルの状態について、破断箇所から約 50 m 上部付近まではアウターアーマーに損傷が認められたが、破断箇所から約 100 m の箇所ではケーブルの状態は良好であった(図 4.1-56)。これらについて引張試験を実施し、その状態の確認を行った。試験結果を表 4.1-20 に示す。引張試験については新潟県工業技術研究所と物理計測コンサルタント長岡支店で実施したものでやや値が異なるため、新品と比較した破断強度をパーセンテージで表現した。2020 年に OB-2 へ設置前に計測した際の破断強度は新品の約 84%でアウターアーマーのみで 5.6 t の破断荷重があった。一方、回収後の測定では、破断面から約 100 m 上部では、新品の約 79%の強度があったが、50 m 上部では、アウターアーマーは劣化により測定不能であった。

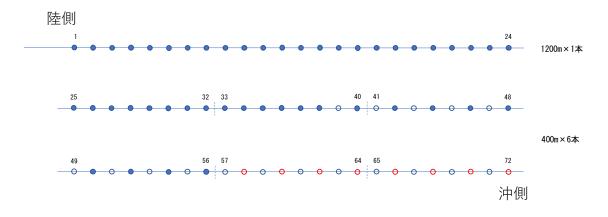
図 4.2-4 センサーユニットの状況(2023年5月以降)

4)。2014年12月には、72個のセンサーユニットのうち17個のセンサーユニットが認識できなくなり(白丸)、2023年5月8日16:50以降はさらに8個のユニットが認識できなくなった(赤丸)。現在は47個のセンサーユニットによる観測となっている(青丸)。2023年に認識できなくなったセンサーユニットは、最も沖側の8個に対応する。したがって認識できないセンサーユニットの総数は、中央付近から沖側の17個(39番~71番の奇数側)に加えて58番~72番の偶数側の8個で、計25個となっている。センサーは奇数系列と偶数系列に分かれているが、それぞれは直列的である。したがって、故障したセンサーユニットがあった場合、そこから先(沖側)がすべて見えなくなってしまっている。つまり、このOBCの場合、39番と58番のOBCセンサーユニットの故障が、複数のセンサーユニットを認識できなくなった原因であると考えている。

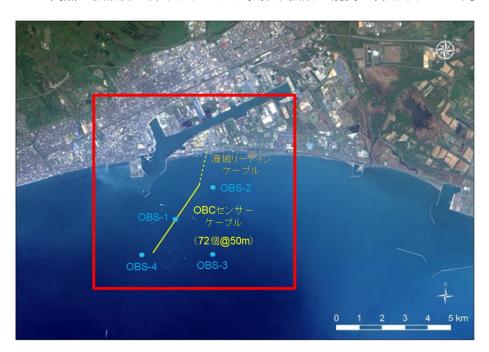
図 4.2-31 OBC ケーブル設置位置

OBC ケーブルおよび OBS ケーブルの設置状況を、図  $4.2-31\sim4.2-33$  に示す。出光興産の敷地内に位置する JCCS 苫小牧 CCS 実証試験センターのモニタリング室から苫小牧沖に、図のように OBC ケーブル(黄色線)が埋設設置されている。ケーブルは道道を空中線で横断後、海岸線に並行して、約 200~m 区間、深度約 1.3~m で埋設設置されている。海域では、全長が約 5.1~km、埋設深度は海底面から約 2~m に埋設設置されている。OBC ケーブルには 50~m 間隔で振動計が付けられており、微小振動の観測に利用されている。

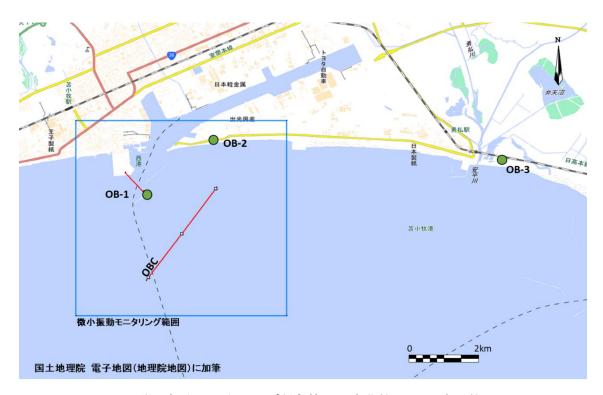
図 4.4-1 微小振動モニタリング対象範囲(南北約 6 km×東西約 6 km)

- 1) 振源・震源位置が微小振動モニタリング範囲内かつ深度 50 km 以浅
- 2) マグニチュード-0.5 以上

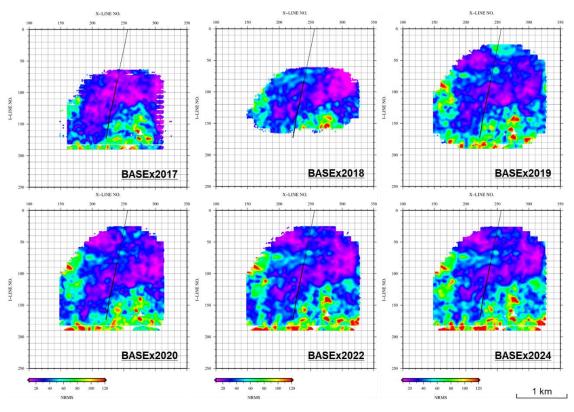
図 4.5-6 (1) 三次元反射法データ差分抽出結果 (遮蔽層区間:810-890 ms)

図 4.5-6(1)、(2)に、第 2 回から第 6 回モニター調査 (2017~2022 年度)と本調査 (2024 年度)の差分抽出処理結果を示す。上段が主に圧入中から圧入後 2 ヶ月にかけてのベースラインと各年度に取得されたデータ (2017、2018、2019 年度)、下段が圧入後 8 ヶ月経過後以降に取得されたデータ (2020、2022、2024 年度)の遮蔽層相当深度、ならびに貯留層相当深度における水平分布における差分を、NRMS (Normalized Root Mean Square)値として示している。NRMS 値で示されている振幅異常は、圧入中には拡大していたが、圧入終了後は、2024 年度の調査の結果においても顕著な変化は見られない。

また、遮蔽層区間の差分抽出結果 (図 4.5-6 (1)) からは、貯留層よりも上位の振幅異常について、変化はほとんど見られていないことから、少なくとも貯留層より浅部の遮蔽層区間への二酸化炭素の上下方向の移動がないと考えられる。すなわち、2024 年の調査時点においても、これまでの調査結果と同様に、新たな亀裂等による漏洩経路は遮蔽層に発生しておらず、貯留層区間外への漏出等は生じていないと考えている。

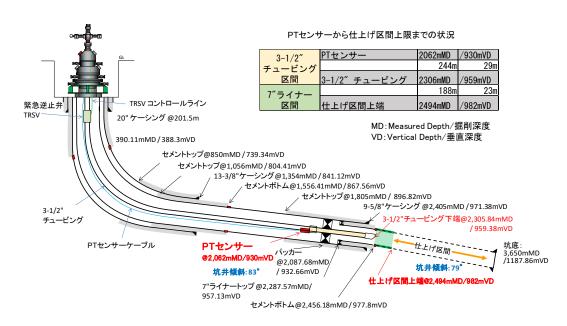
図 4.7-3 IW-2 の坑内に設置した PT センサーの位置

圧入井の圧力・温度を連続的に計測するために、坑内に圧力と温度を測定する PT センサーを設置している(図 4.7-3)。PT センサーは、パッカーよりも上位の 3-1/2 in チュービングに設置しており、仕上げ区間の上端よりも掘削深度で 432 m、垂直深度で 52 m ほど浅い位置に設置している。

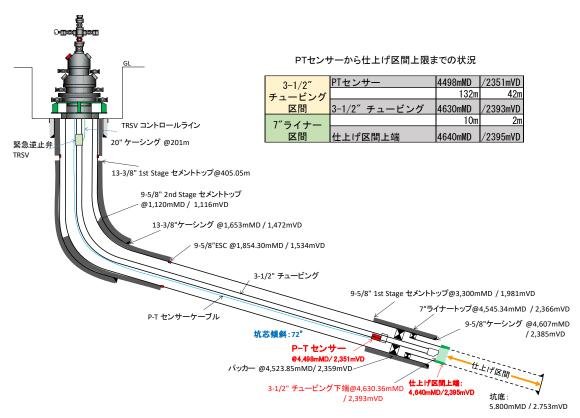
図 4.7-4 IW-1 の坑内に設置した PT センサーの位置

圧入井の圧力・温度を連続的に計測するために、坑内に PT センサーを設置している(図 4.7-4)。 PT センサーは、パッカーよりも上位の 3-1/2"チュービングに設置しており、仕上 げ区間の上端よりも掘削深度で  $142 \, \mathrm{m}$ 、垂直深度で  $44 \, \mathrm{m}$  ほど浅い位置となる。

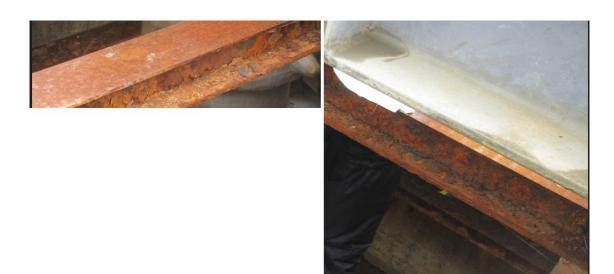
図 4.8-7 観測井 OB-1 セラーH 鋼状況

坑口装置自体に大きなトラブルは生じていないと判断されるが、周囲のセラーを構成する H 鋼材やセラー内へ降りる梯子が外部環境影響を受け、腐食が激しい状況にあり、今後の 坑内ツールのメンテナンスおよび坑口装置の定期的なメンテナンスに支障をきたす恐れが ある。図 4.8-7 に OB-1 のセラーを構成する H 鋼材の一例を示すが、錆の進行が激しく減 肉の状況も見て取れる。図 4.8-8 に OB-2 の梯子の状況を示すが、局部的な腐食の進行、横棒の損耗や縦棒の剝離・腐食進行、溶接部の外れなどが見られる。坑井の仕上げ日から起算した 2025 年 3 月末時点における概ねの経過年数は表 4.8-7 に示す状況で、付随設備の老朽
